**CREDIT IMMOBILIER DE FRANCE DEVELOPPEMENT,**

Que, pour la sauvegarde de ses droits et actions, la société requérante estime avoir le plus grand intérêt à faire dresser un procès-verbal descriptif d'un bien immobilier situé à SAINT-MARTIN-DU-FRESNE (01430), 3, rue du Stade, appartenant à [REDACTED]

Certifie m'être transporté ce jour sur la commune de SAINT-MARTIN-DU-FRESNE (01430), 3, rue du Stade,

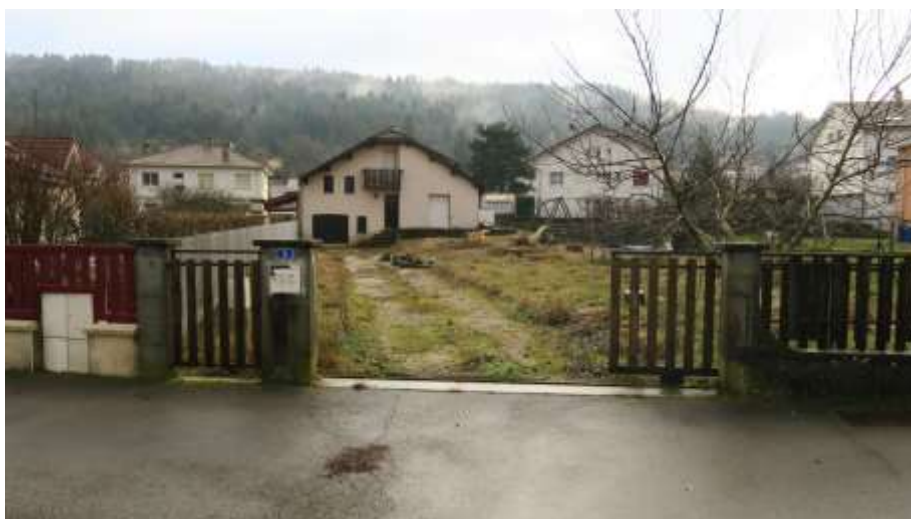
Cette maison, pour l'instant inhabitée, est entourée d'un terrain non entretenu.

Je relève que le terrain de cette propriété est à l'état d'abandon.

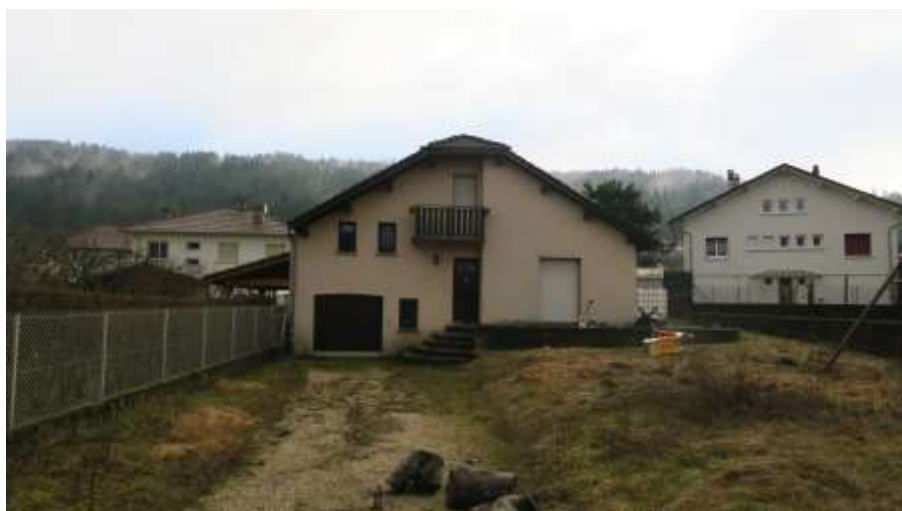
Les façades de cette maison sont recouvertes d'un crépi de couleur claire et les menuiseries sont en bois peint de couleur sombre.

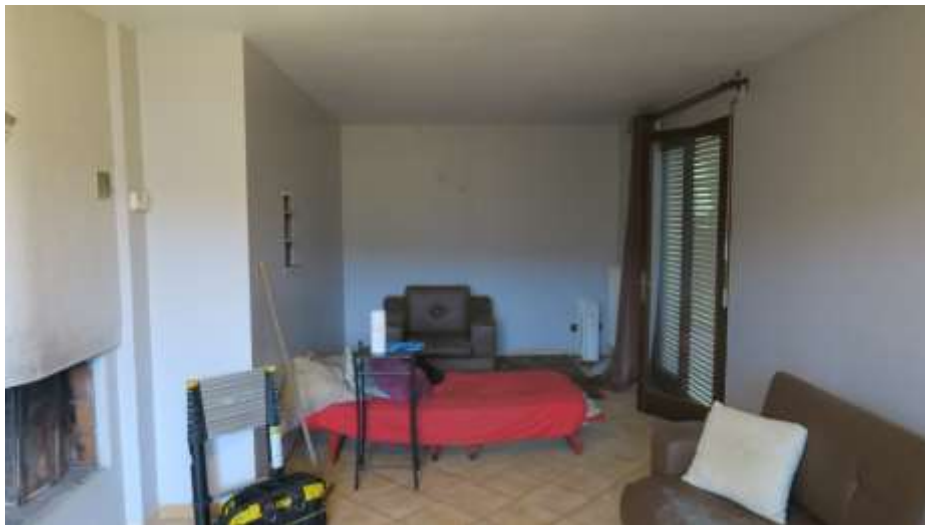
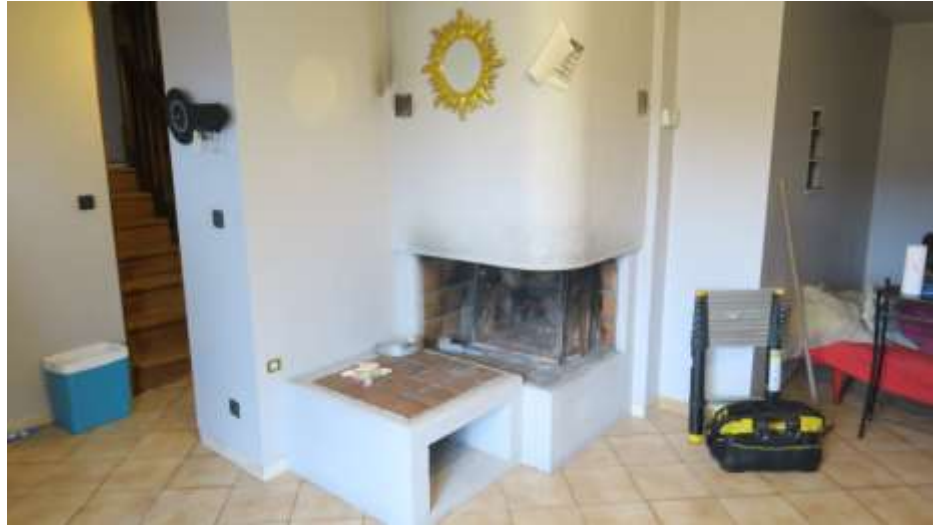
### **Salon :**

Les murs sont recouverts de plaques de placoplâtre peintes dans un état correct.

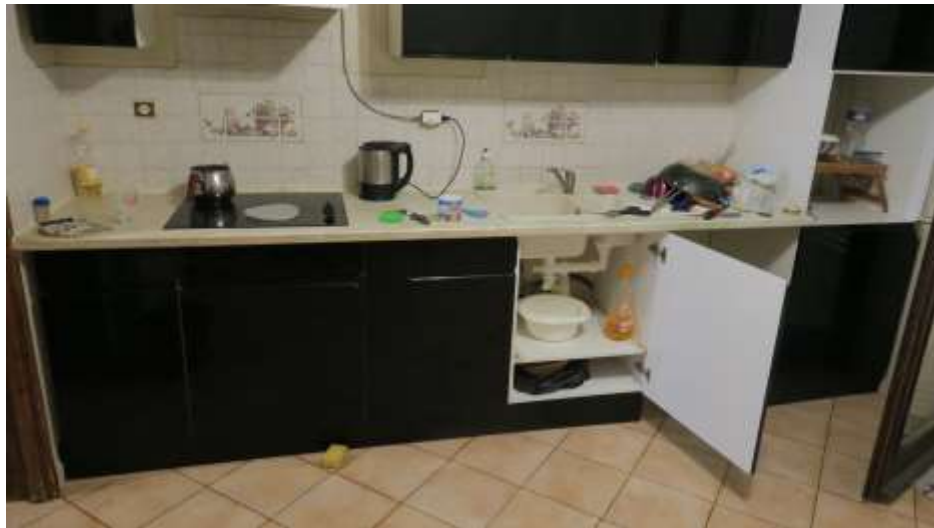
Cuisine :

- une plaque de cuisson,
- une hotte aspirante,
- un évier à deux bacs très endommagé,
- des meubles bas,
- des meubles hauts.

J'observe toutefois l'absence de réfrigérateur et de four.

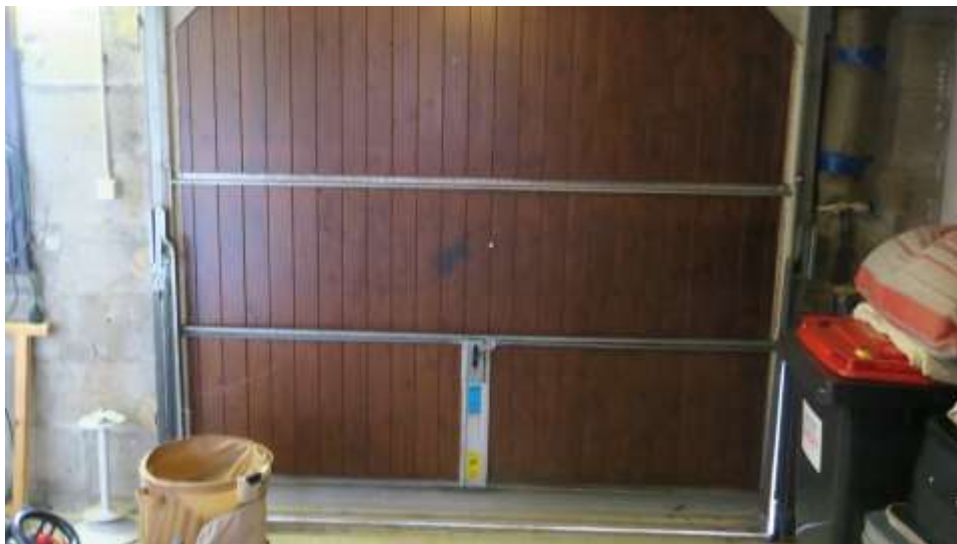
Je constate que la porte de garage est en bois et basculante, mais non isolée et non jointée, donc non étanche à l'air extérieur.

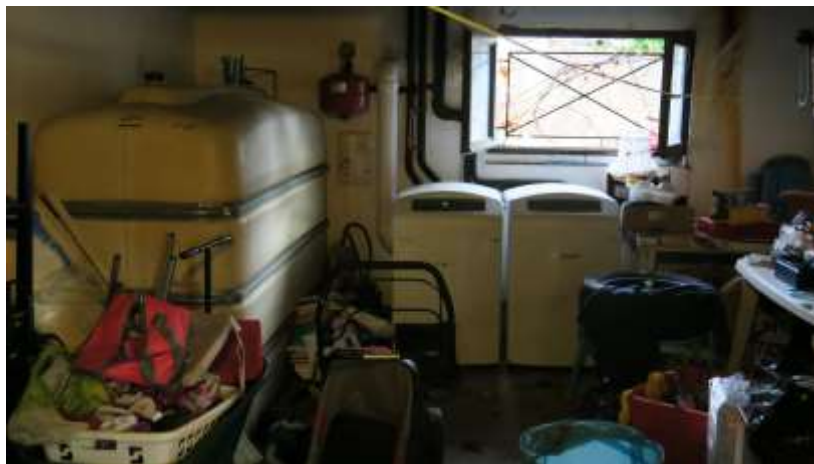
Je note que cet espace contient une cuve à fuel d'une contenance affichée de deux mille cinq cents litres (2 500 L) et une chaudière de marque BOSCH en deux parties.

Je relève également que la fenêtre se trouvant à l'arrière est ouverte et que l'ensemble des canalisations n'a pas été mis hors gel.

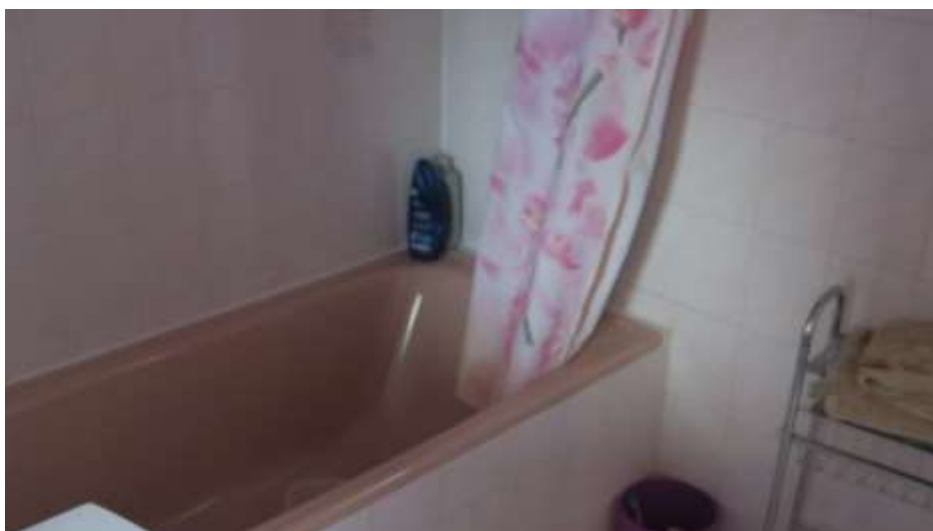
Salle de bains :

Je constate que le mur NORD n'est pas carrelé et seulement entoilé.

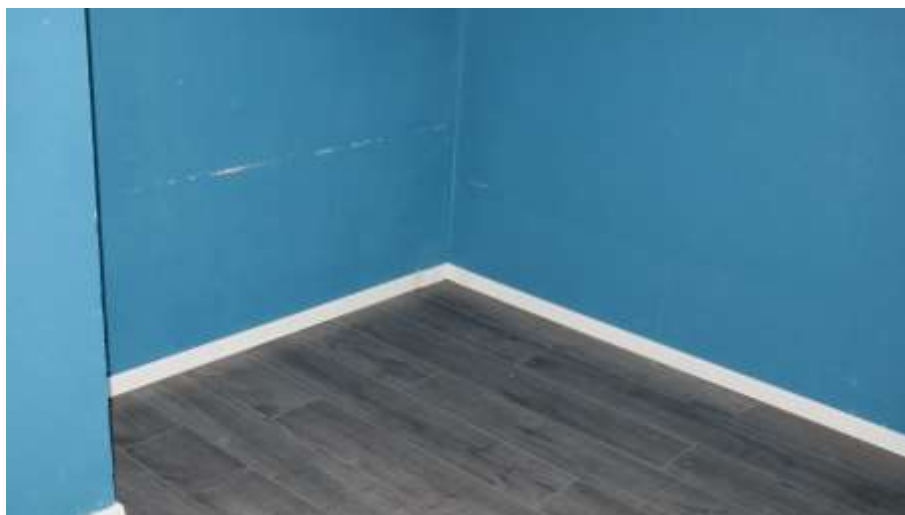
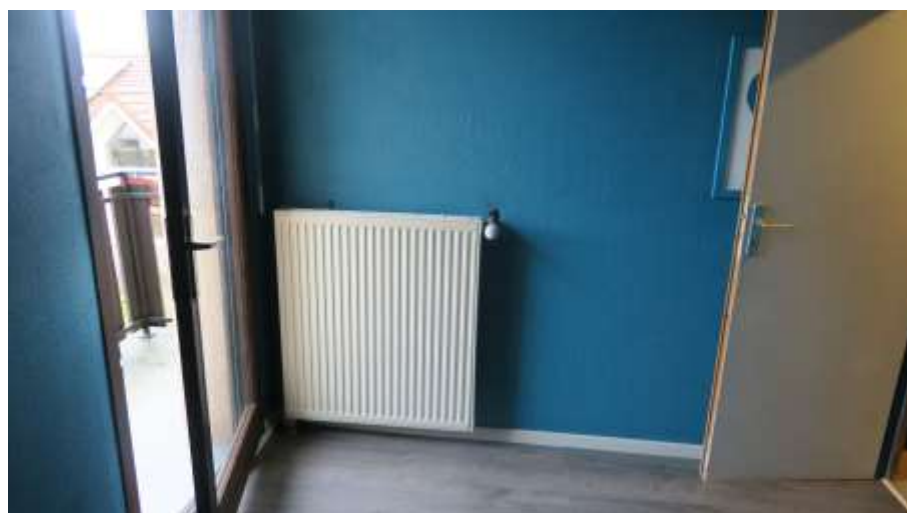
Pièce située à droite :

Cette pièce est aérée et éclairée par une porte-fenêtre vitrée non fermée au moment de mes constatations.

J'essaie de la refermer, sachant que son maniement est très difficile, celle-ci devant certainement faire l'objet d'un réglage.

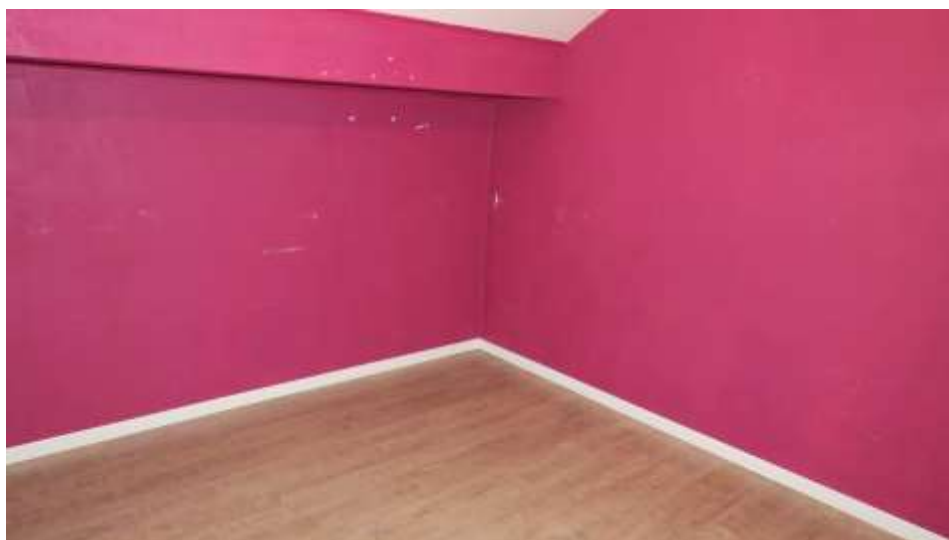
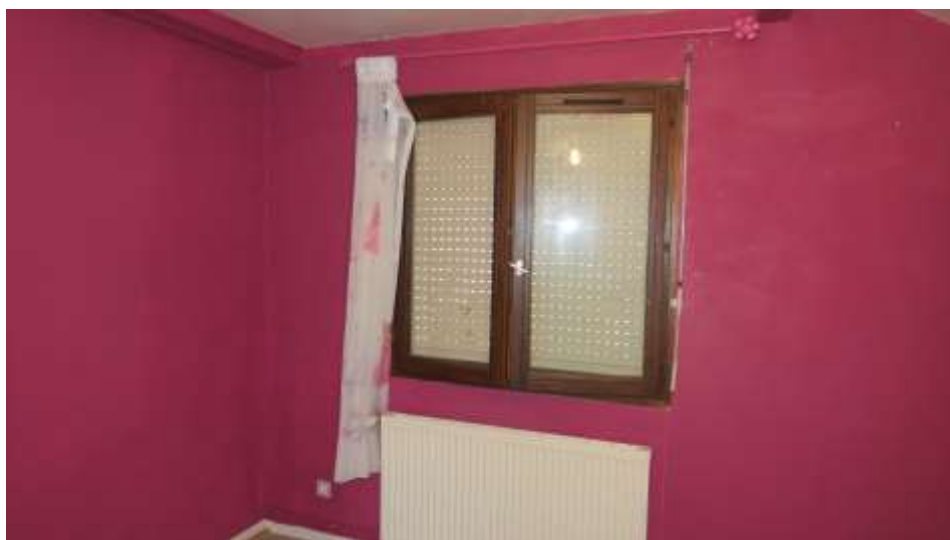
Pièce située à l'opposé et en soupenle :

Cette pièce est aérée et éclairée par une fenêtre ouverte au moment de mes constatations.

Je peux me rendre compte qu'elle se ferme aussi très difficilement.

A ce niveau, je relève que les deux portes de communication sont altérées par des traces d'impacts.
