# PROCÈS-VERBAL DESCRIPTIF

LE 21 AOUT 2020

**O [REDACTED]**  
4 rue Penquer  
22200 GUINGAMP

N°17743

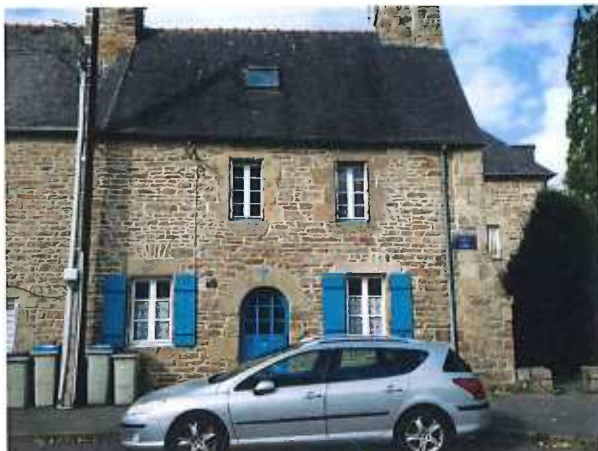
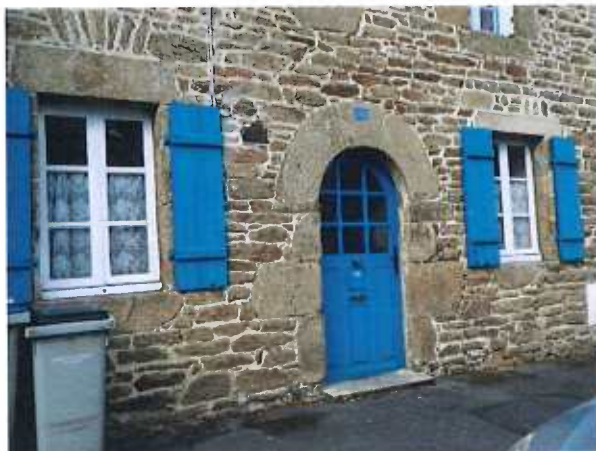
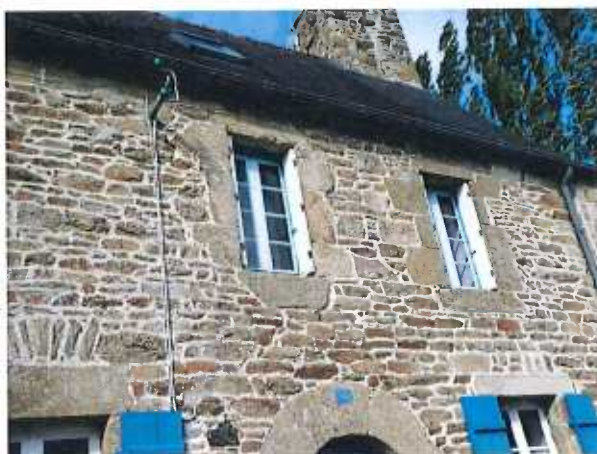
Les photographies n°1 à 5 illustrent l'état de ce côté. En rez-de-chaussée, je constate une porte d'entrée centrale avec deux fenêtres latérales à double vantaux le tout en bois simple vitrage avec volets battants en bois.

Le 1<sup>er</sup> étage comporte deux fenêtres double vantaux simple vitrage en bois avec volets pliants PVC. Une petite fenêtre de toit ancienne éclaire les combles en toiture.

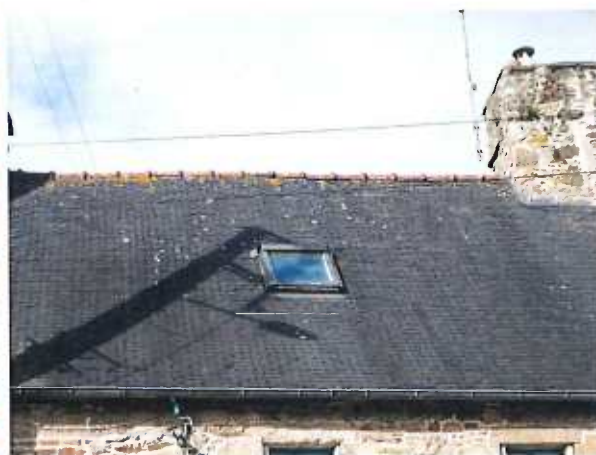
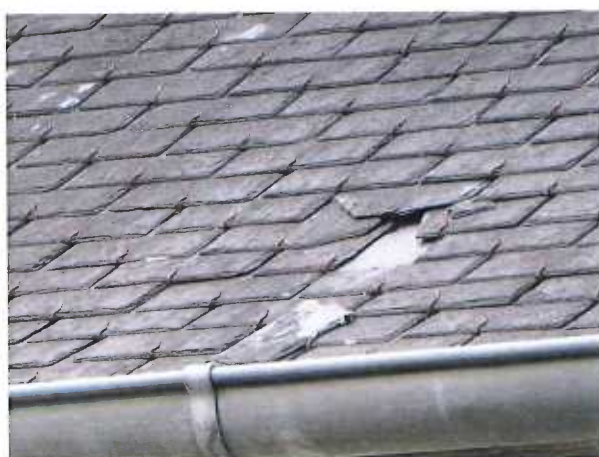
Il s'agit d'une toiture à deux pans sous ardoises avec crochets rouillés et plusieurs ardoises déplacées et/ou manquantes au regard des photographies n°4 et 5. Une souche de cheminée est visible sur le pignon nord.

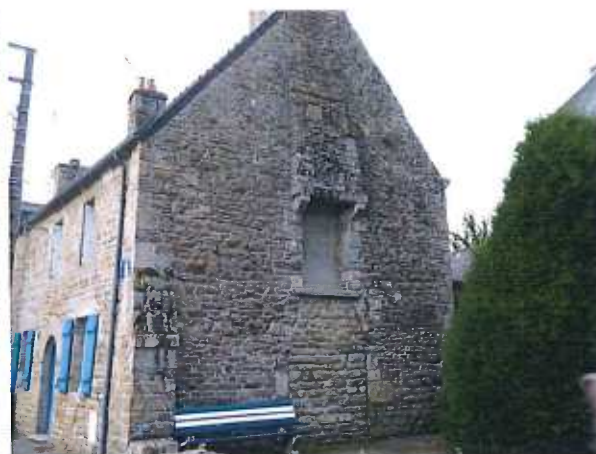
Photo n°6

Photographié en annexe n°6, il est en pierres jointoyées en bon état général.

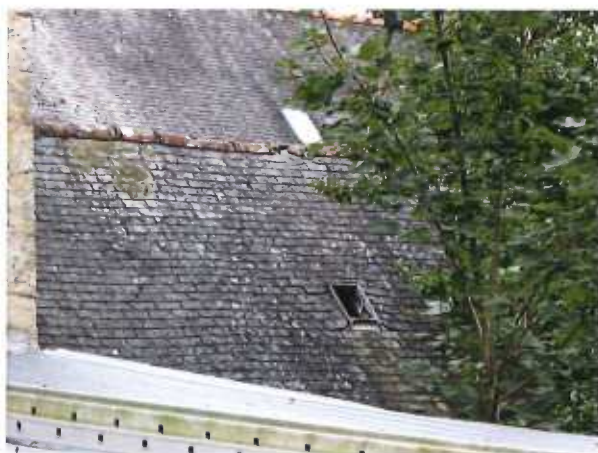
Photo n°7

J'ai photographié l'arrière de la maison de la rue de l'abbaye afin d'illustrer l'état d'usage de la toiture (photo n°7). Les clichés suivants illustrent le mur sous enduit ciment de ce côté avec une petite extension de fortune construite sur une partie de la terrasse.

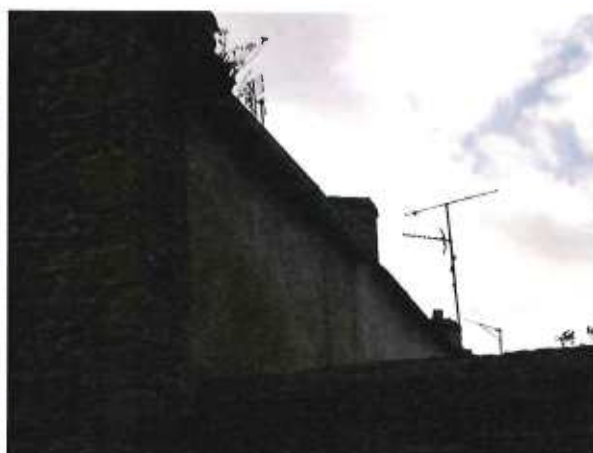
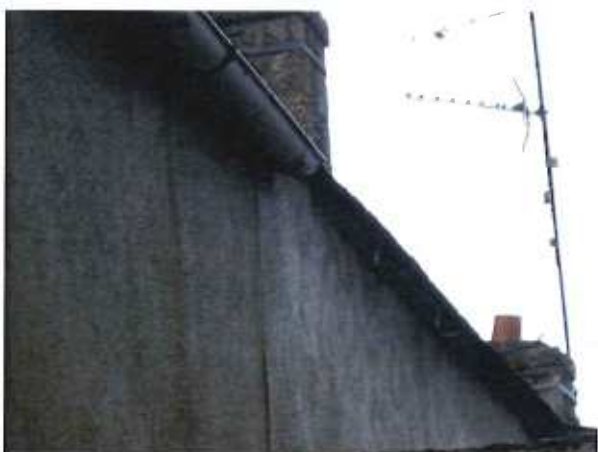
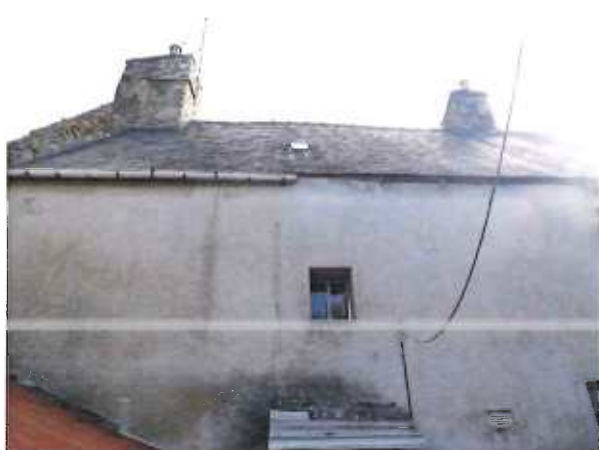
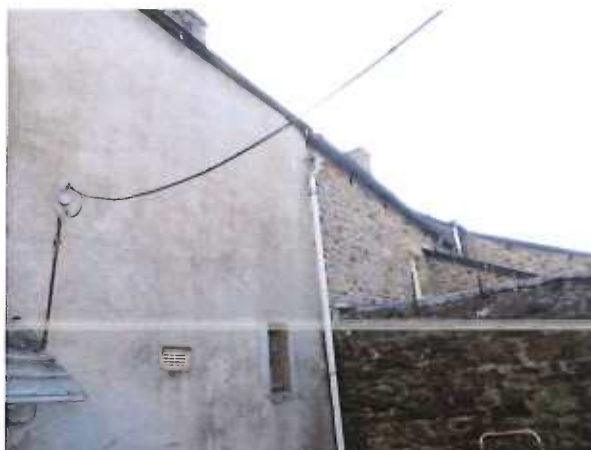
Une porte en bois avec petits carreaux vitrés permet le passage de la pièce de vie à la terrasse et trois petites ouvertures éclairent naturellement de ce côté (deux au 1<sup>er</sup> étage et une ancienne lucarne en toiture). Les gouttières de ce côté sont endommagées voire déposées et les descentes de gouttières dans le vide (photographies n°8 à 12).

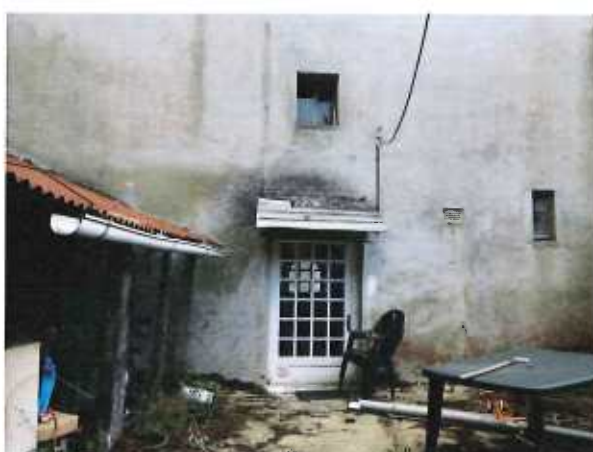
Photo n°10

La courette cimentée, dépourvue de tout entretien, est encombrée au regard des clichés n°10 et 13 à 15.

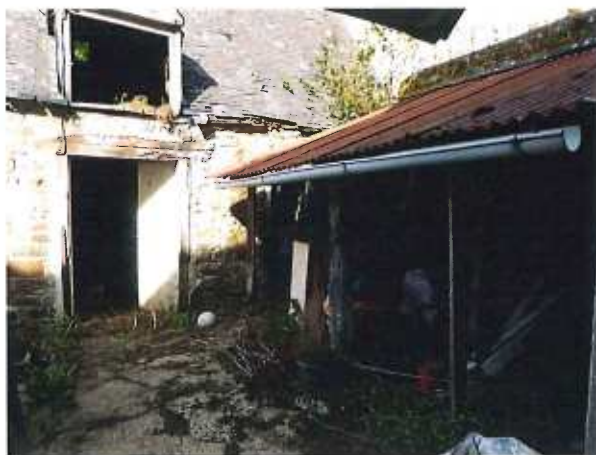
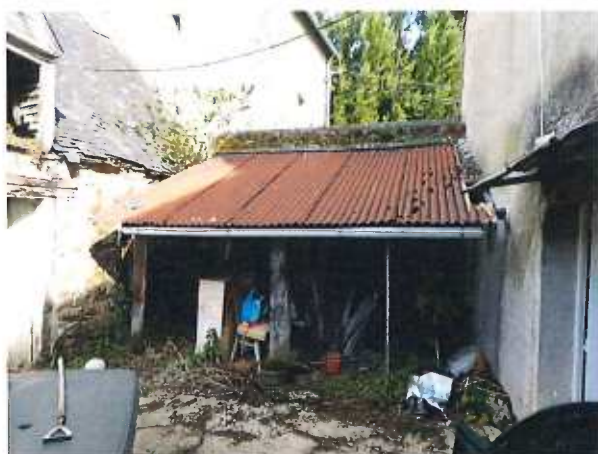
L'appentis a sa structure en bois défraîchi et sa couverture en tôles ondulées métalliques rouillées. Les photos n°14 et 15 montrent son mauvais état. Côté Est, cette extension de fortune est accolée à un mur en pierres qui, aux dires de [REDACTED], serait privatif.

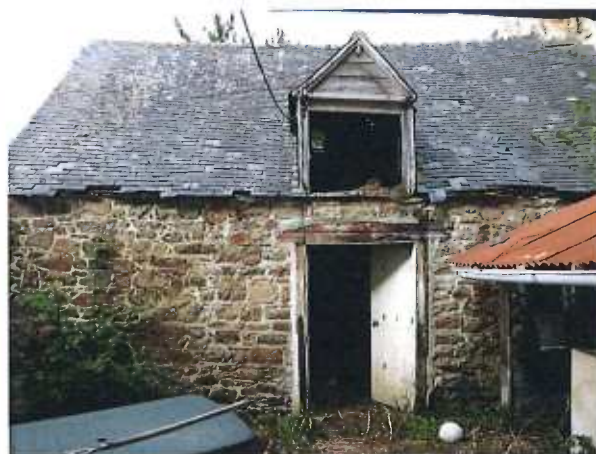
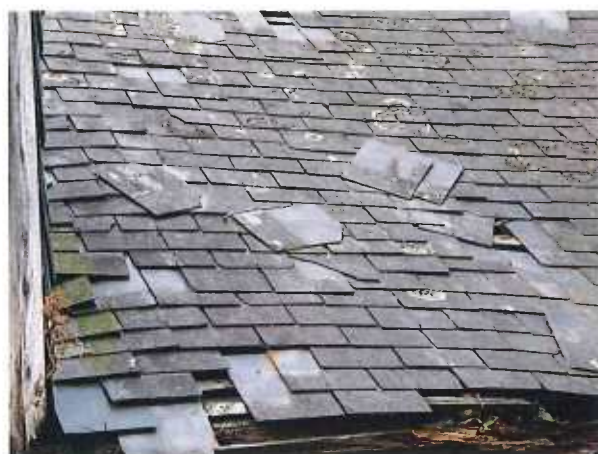
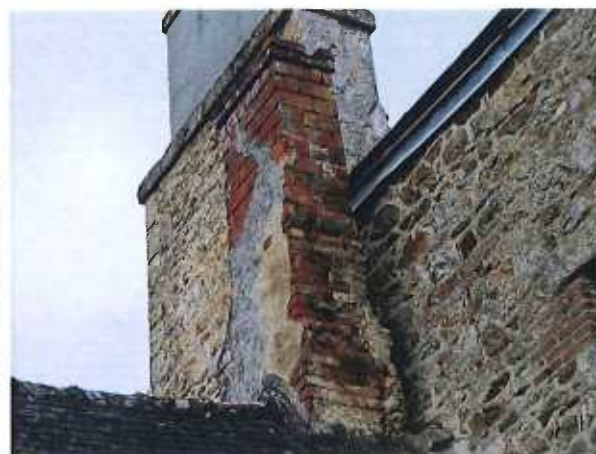
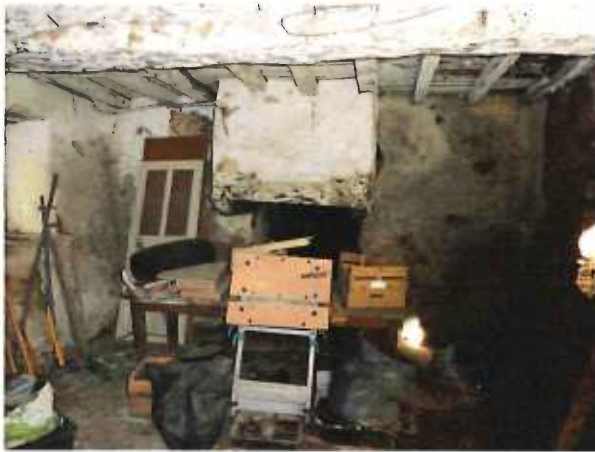
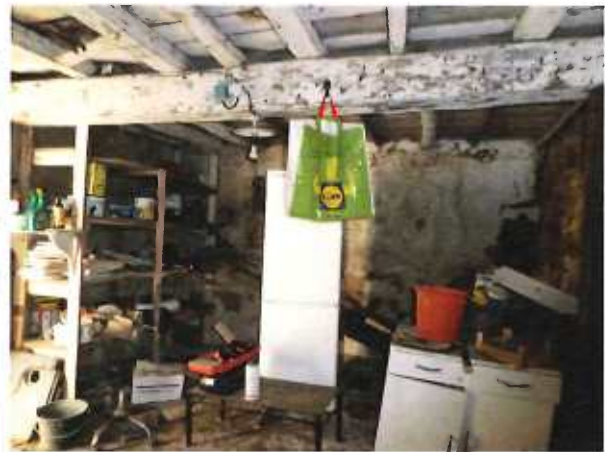
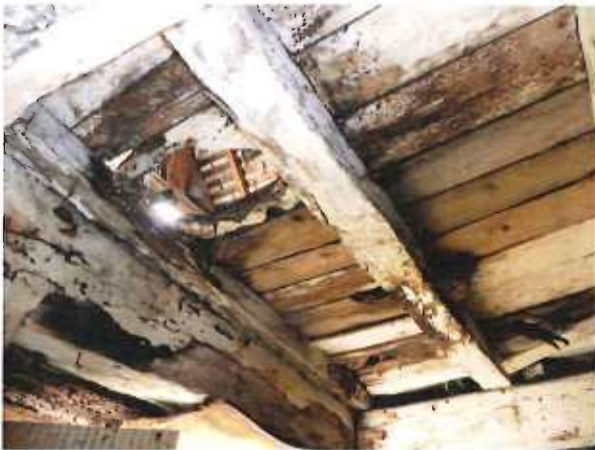
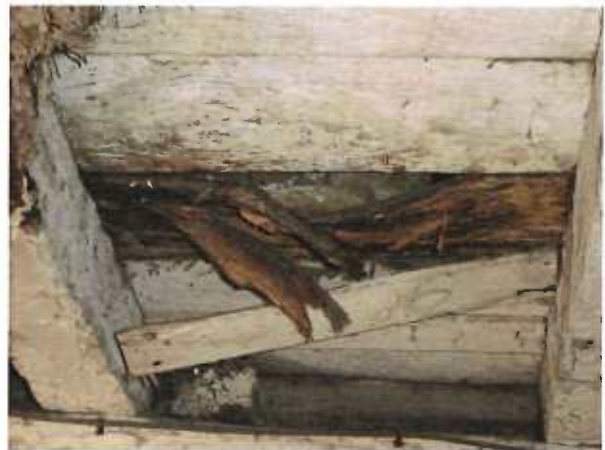
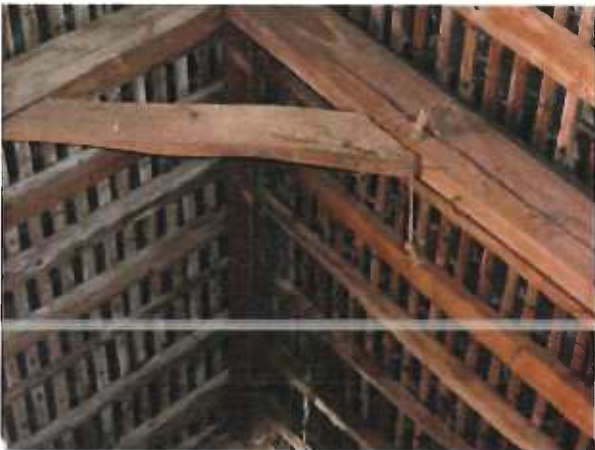
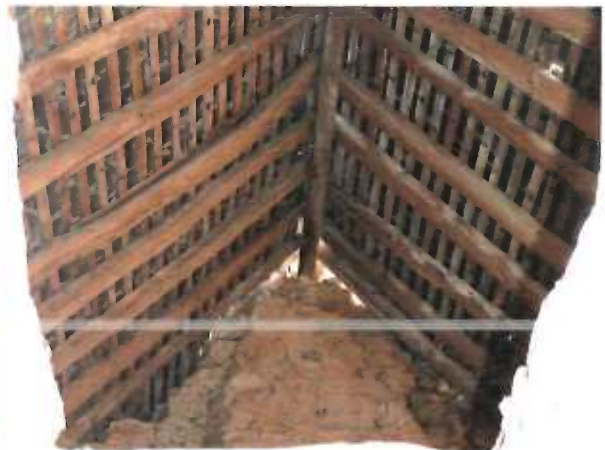
Un bâtiment en très mauvais état est complètement à rénover dans le prolongement Ouest avec une toiture HS. Utilisée comme remise, cette construction est sous charpente bois avec couverture sous ardoises et murs en pierres jointoyées. Une souche de cheminée est très fragilisée au regard de son aspect visuel. À l'intérieur, tout y est brut avec un sol en terre battue et un plancher en bois pourri à l'étage. Les clichés n°16 à 25 illustrent son état.

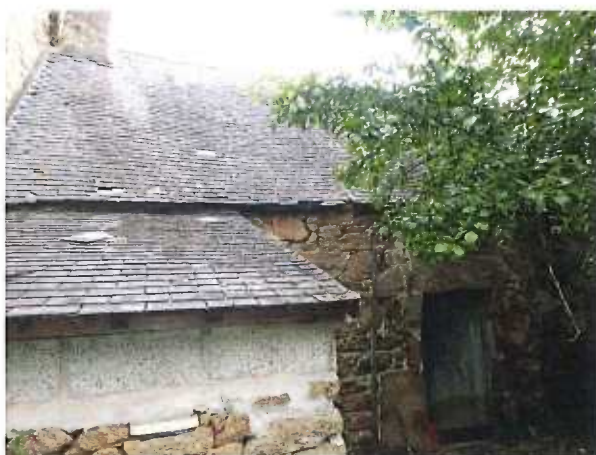
Photo n°25

Un autre petit appentis est accolé dans le prolongement ouest. Il est en pierres jointoyées, surmontées de quelques parpaings avec un toit à un pan sous ardoises sous charpente bois avec une dalle ciment (photos n°25 à 27).

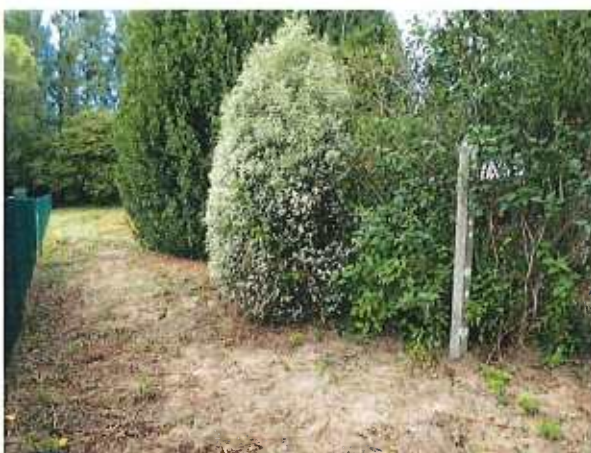
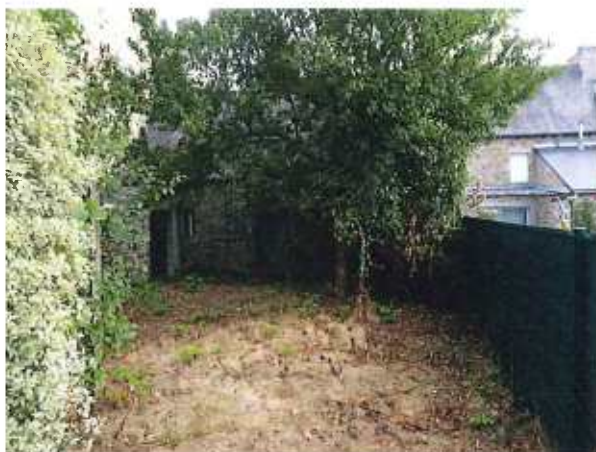
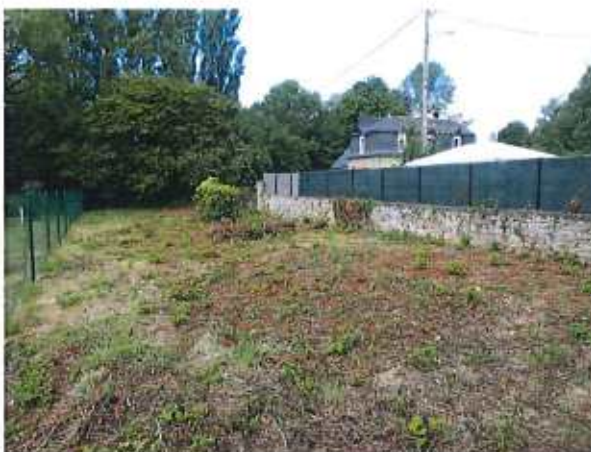
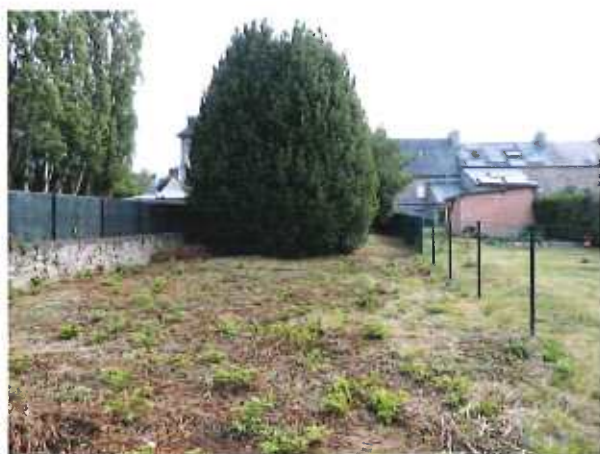
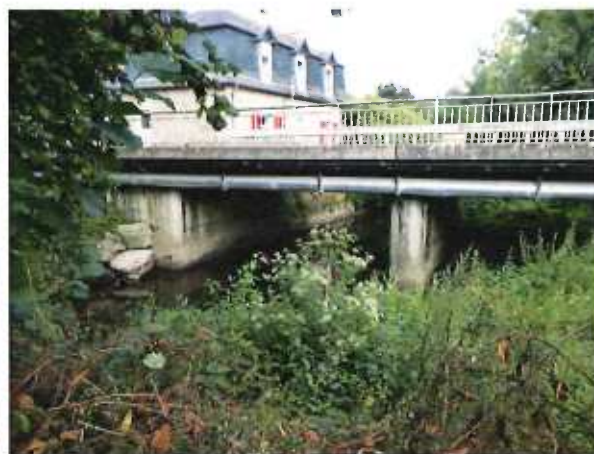
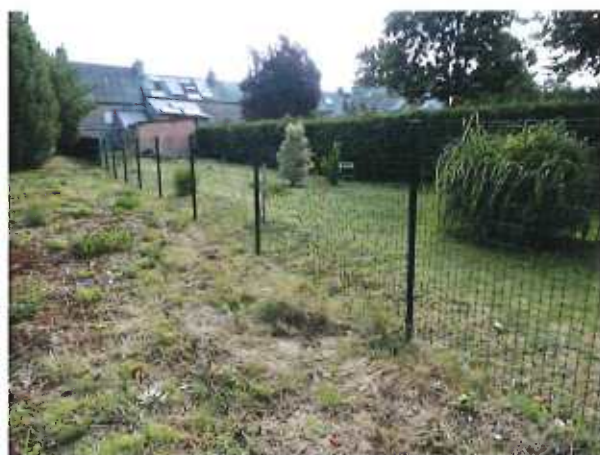
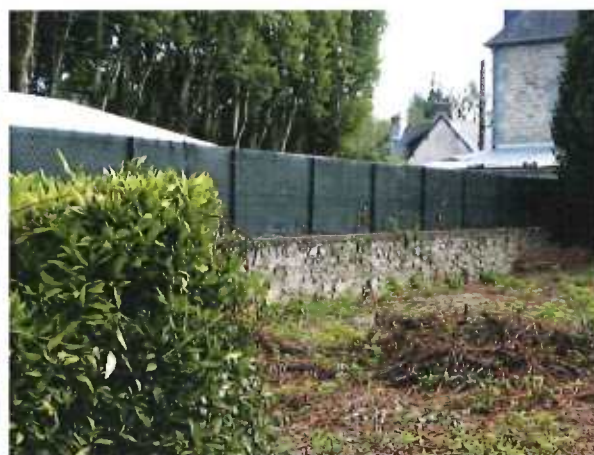
Le jardin photographié en annexes n°28 à 34 semble totalement clôturé côté nord par un muret en pierres jointoyées surmonté d'un grillage, côté sud par un grillage avec piquets et côté ouest par le passage de la rivière. Je ne peux m'avancer davantage pour le descriptif au regard des ronces.

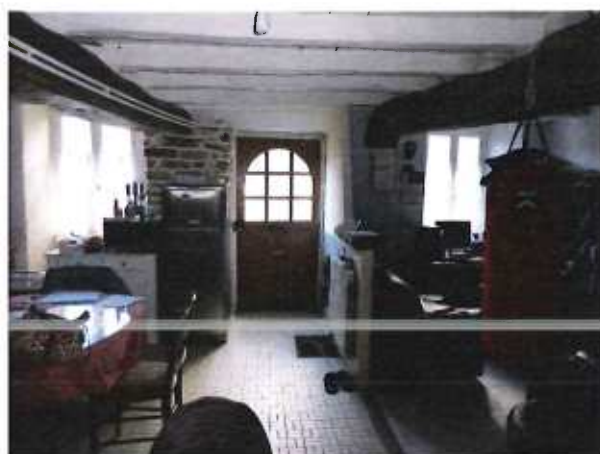
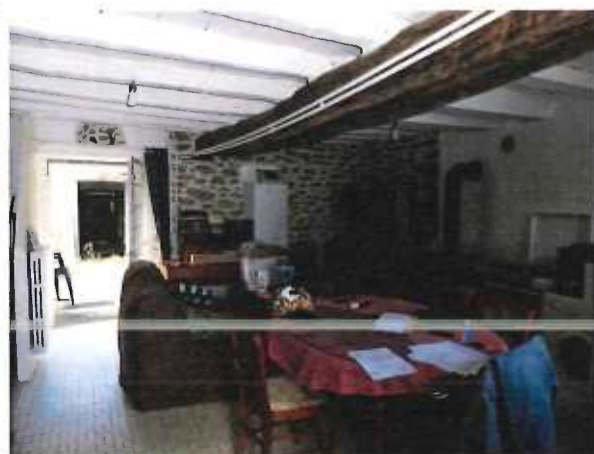
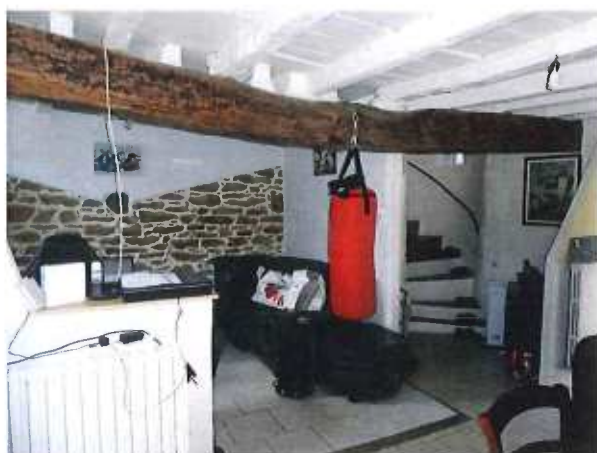
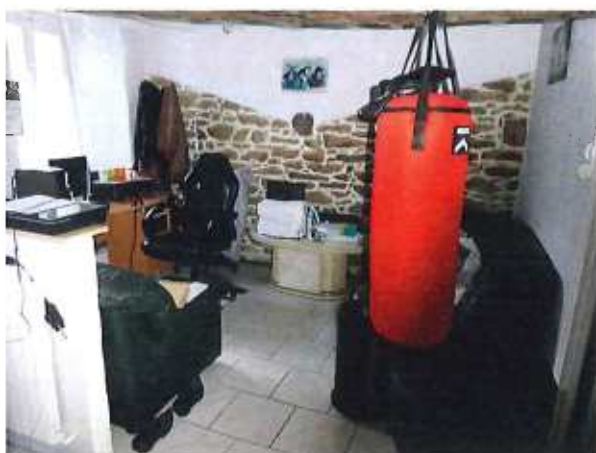
De 33 m<sup>2</sup> au total, elle a son sol carrelé et ses murs en pierres jointoyées et des parties sous enduit. Le plafond laisse visible les poutres et solives avec le plancher de l'étage supérieur le tout en bon état général.

L'éclairage naturel est assuré par deux fenêtres double vantaux simple vitrage côté rue et deux portes en bois simple vitrage en bon état l'une côté rue et l'autre sur l'arrière côté terrasse.

Présence d'un poêle à bois non gainé et d'une grille de ventilation.

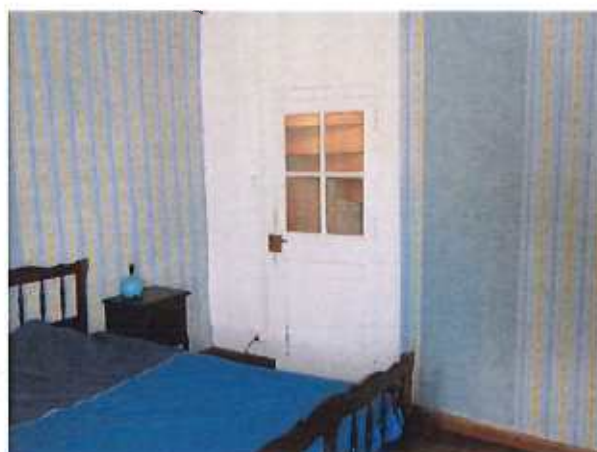
Photo n°41

Elle mesure 13.36 m<sup>2</sup> et a son sol et ses plinthes en bois. Les murs sont recouverts de papier peint collé sur lambris et le plafond sous poutres et papier peint.

Présence d'une fenêtre double vantaux simple vitrage en bois avec volets pliants PVC. Cette pièce munie de prise et d'interrupteur électriques, d'une douille ampoule, est chauffée par un radiateur à eau avec bouton thermostatique.

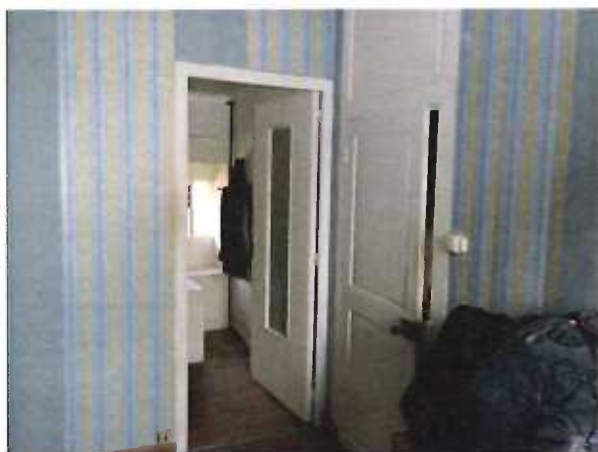
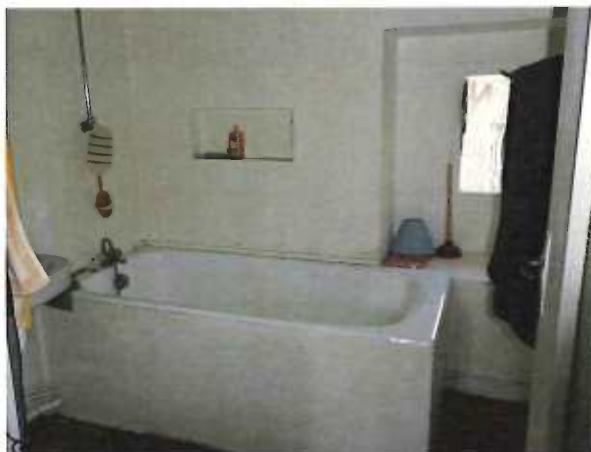
De 4 m<sup>2</sup>, elle a son sol sous parquet et ses murs et plafond sous lambris peint. Elle est éclairée côté jardin d'une petite fenêtre bois simple vitrage et est équipée d'une baignoire ancienne avec un robinet mélangeur, d'un flexible et d'une pomme de douche. Présence d'un lavabo avec deux robinets ancien, une douille ampoule, un radiateur à eau avec bouton thermostatique et une porte en bois avec vitrage central.

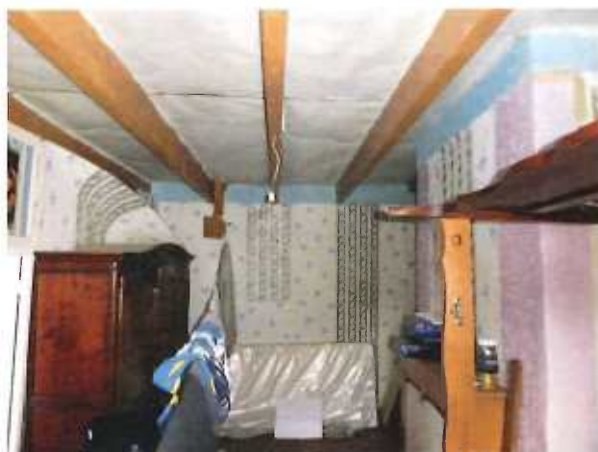
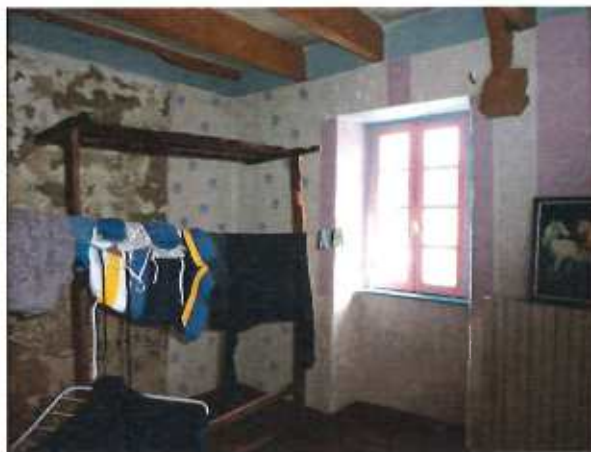
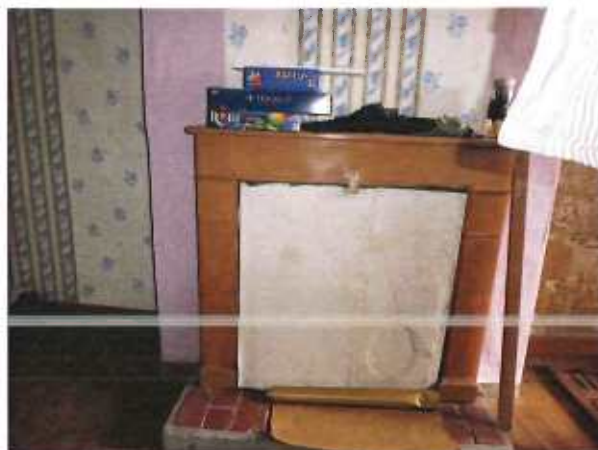
De 13.92 m², elle a son sol sous plancher et ses murs recouverts de papier peint collé sur panneaux de bois composant les cloisons et un pan de mur brut sous torchis. Elle est éclairée côté rue d'une fenêtre en bois simple vitrage double vantaux avec volets pliants PVC.

Photographiée en annexes n°45 à 47, elle comporte une cheminée non tubée bouchée, un radiateur à eau, une douille et des prises et interrupteurs électriques.

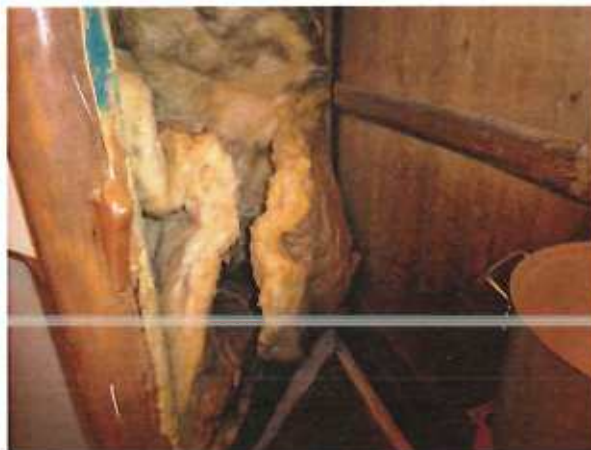
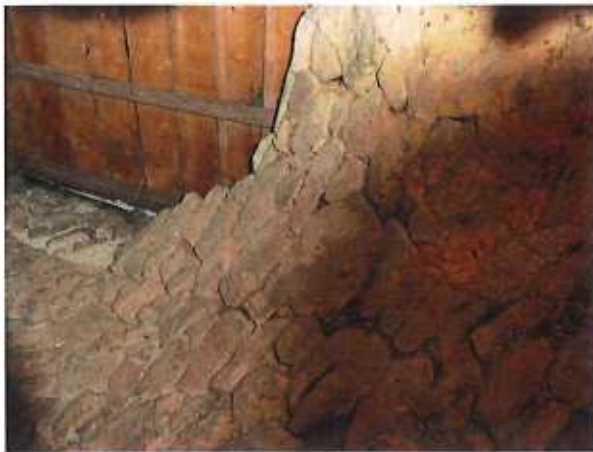
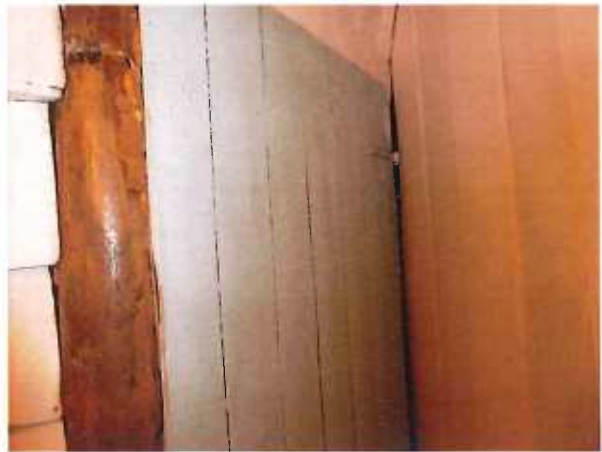
Une porte en bois sépare le 1<sup>er</sup> étage du second et de la laine de verre en masse est installée dans la poursuite de cet escalier (photos n°48 à 50). Elle rend le grenier inaccessible et [REDACTED] ne souhaite pas qu'elle soit déposée puisqu'il l'a installée à des fins d'isolation thermique.
