Référence : 002DI003531
 A communiquer pour toute correspondance
 Réalisé le : 22/03/2018

DOSSIER DE DIAGNOSTIC TECHNIQUE

Maison T5
 31 Avenue du Bugey
 01300 VIRIGNIN

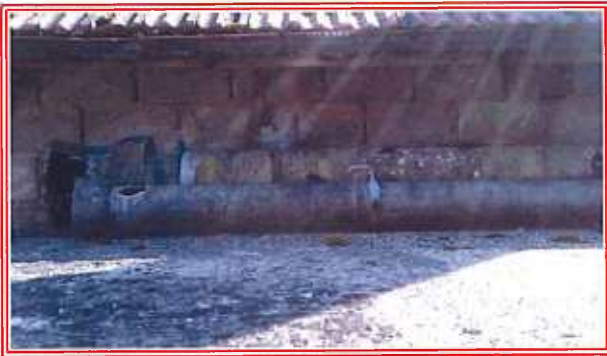
S1 - 2 (S1)

Réf commande :	002DI003531	Matériau :	Conduit en fibres-ciment
Réf mesure :	S1	Destination du local :	
Date évaluation :	22/03/2018	Local ou zone homogène :	Vol 17 (Toiture 2)
Batiment :

- Contrôler périodiquement que l'état de dégradation des matériaux et produits concernés ne s'aggrave pas et, le cas échéant, que leur protection demeure en bon état de conservation ;
- Rechercher, le cas échéant, les causes de dégradation et prendre les mesures appropriées pour les supprimer.

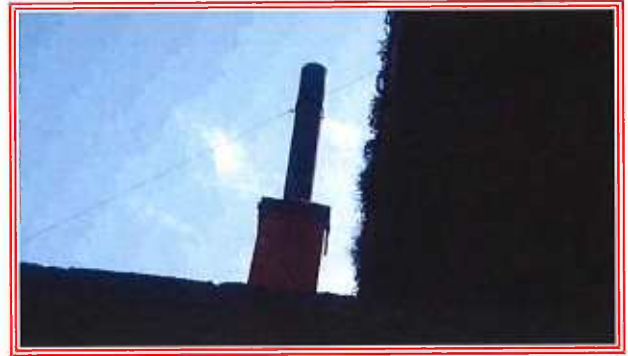
S2 - 2 (S2)

Réf commande :	002DI003531	Matériau :	Conduit en fibres-ciment
Réf mesure :	S2	Destination du local :	
Date évaluation :	22/03/2018	Local ou zone homogène :	Vol 16 (Toiture atelier)
Batiment :

- a) Contrôler périodiquement que l'état de dégradation des matériaux et produits concernés ne s'aggrave pas et, le cas échéant, que leur protection demeure en bon état de conservation ;
- b) Rechercher, le cas échéant, les causes de dégradation et prendre les mesures appropriées pour les supprimer.

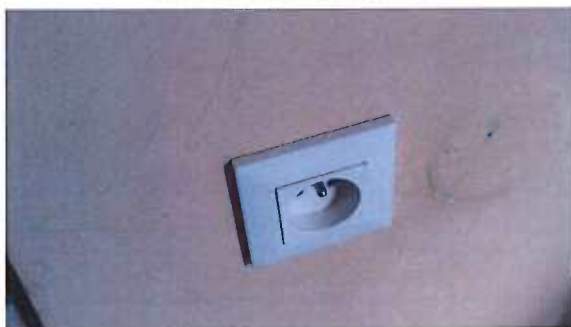
WIN_20180322_15_51_07_Pro

Au moins un socle de prise de courant comporte une broche de terre non relié e à la terre.

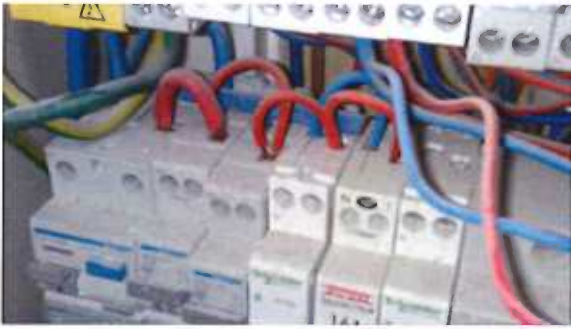
WIN_20180322_15_43_25_Pro

L'ENVELOPPE d'au moins un matériel est manquante ou détériorée.
