DOSSIER DE DIAGNOSTIC TECHNIQUE

Maison T5
31 Avenue du Bugey
01300 VIRIGNIN

Rapport de mission de repérage des matériaux et produits de la liste A et B contenant de l'amiante

CONSTAT DES RISQUES D'EXPOSITION AU PLOMB

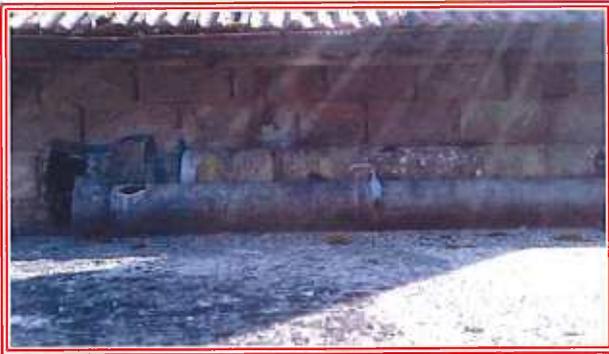
S1 - 2 (S1)

S1. Conduit en fibres-ciment
	S2. Conduit en fibres-ciment

Réf commande :	002DI003531	Matériau :	Conduit en fibres-ciment
Réf mesure :	S1	Destination du local :	
Date évaluation :	22/03/2018	Local ou zone homogène :	Vol 17 (Toiture 2)
Batiment :

- Contrôler périodiquement que l'état de dégradation des matériaux et produits concernés ne s'aggrave pas et, le cas échéant, que leur protection demeure en bon état de conservation ;
- Rechercher, le cas échéant, les causes de dégradation et prendre les mesures appropriées pour les supprimer.

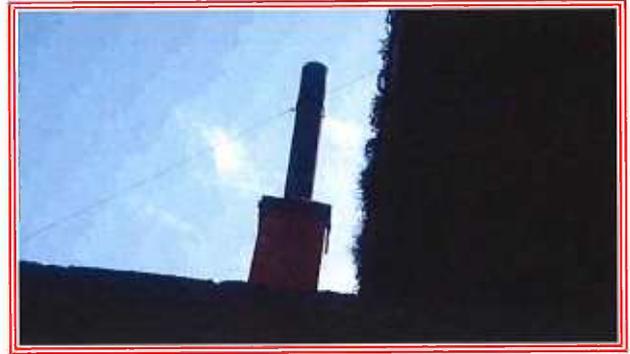
S2 - 2 (S2)

Réf commande :	002DI003531	Matériau :	Conduit en fibres-ciment
Réf mesure :	S2	Destination du local :	
Date évaluation :	22/03/2018	Local ou zone homogène :	Vol 16 (Toiture atelier)
Batiment :

- a) Contrôler périodiquement que l'état de dégradation des matériaux et produits concernés ne s'aggrave pas et, le cas échéant, que leur protection demeure en bon état de conservation ;
- b) Rechercher, le cas échéant, les causes de dégradation et prendre les mesures appropriées pour les supprimer.

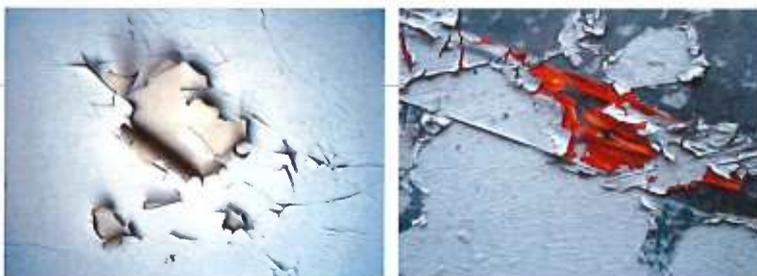
Exemples de revêtements dégradés représentant un risque pour la santé. Plaquette d'informations disponible sur :

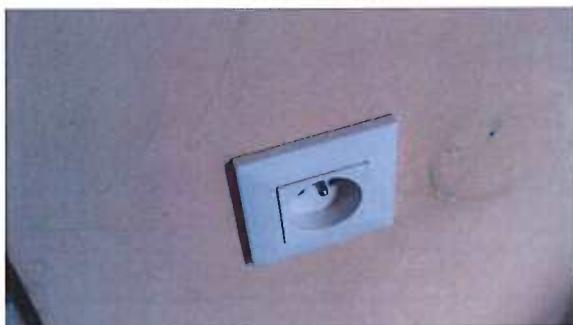
WIN_20180322_15_51_07_Pro

Au moins un socle de prise de courant comporte une broche de terre non relié e à la terre.

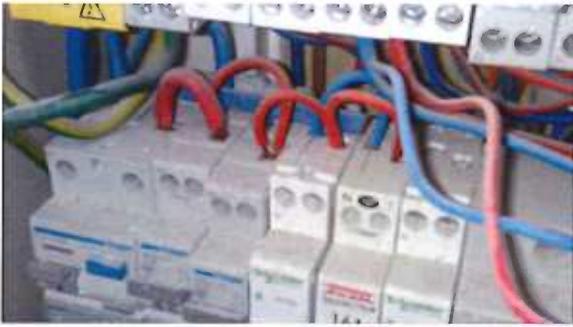
WIN_20180322_15_43_25_Pro

L'ENVELOPPE d'au moins un matériel est manquante ou détériorée.

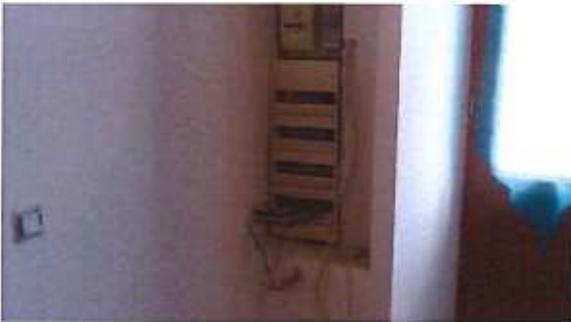
WIN_20180322_15_47_28_Pro

Au moins un CONDUCTEUR isolé n'est pas placé sur toute sa longueur dans un conduit, une goulotte, une plinthe ou une huisserie, en matière isolante ou métallique, jusqu'à sa pénétration dans le MATERIEL ELECTRIQUE qu'il alimente.
