DOSSIER DE DIAGNOSTIC TECHNIQUE

Référence : 002DI004109
A communiquer pour toute correspondance
Réalisé le : 25/07/2018
Référence mandataire : DI024552

Maison T7
78 route des chevaliers
01260 SUTRIEU

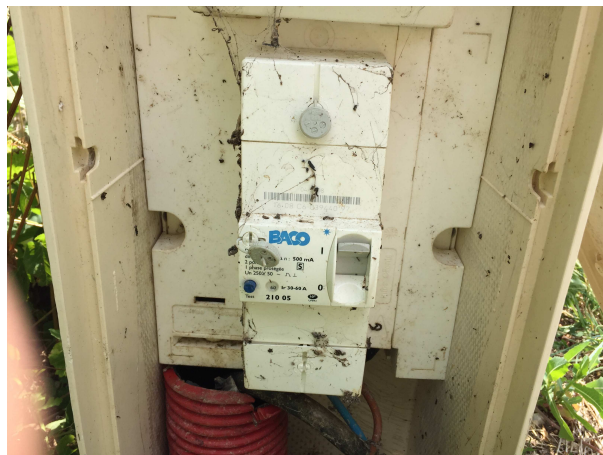
AGCP Extérieur dans une logette

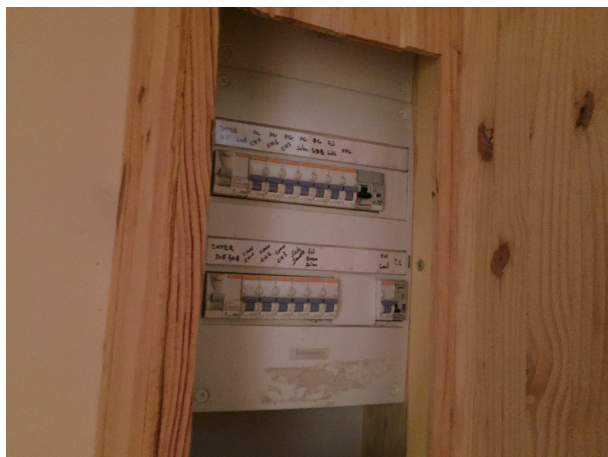
tableau du dressing non démontable

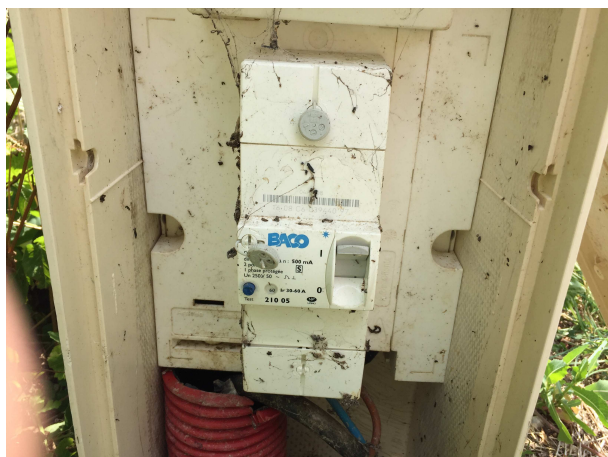
IMG_0809[1]

Il n'existe pas de dispositif assurant la COUPURE D'URGENCE à l'origine de l' (ou de chaque) installation électrique.

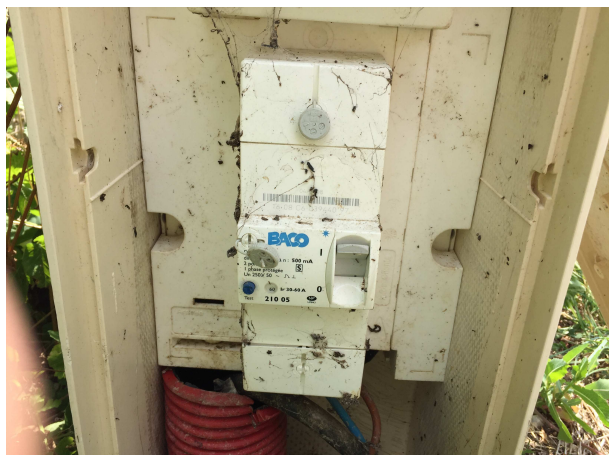
IMG_0809[1]

Le dispositif assurant la COUPURE D'URGENCE est placé dans une armoire, un tableau, un placard ou une gaine dont la porte est fermée à l'aide d'une clé ou d'un outil.

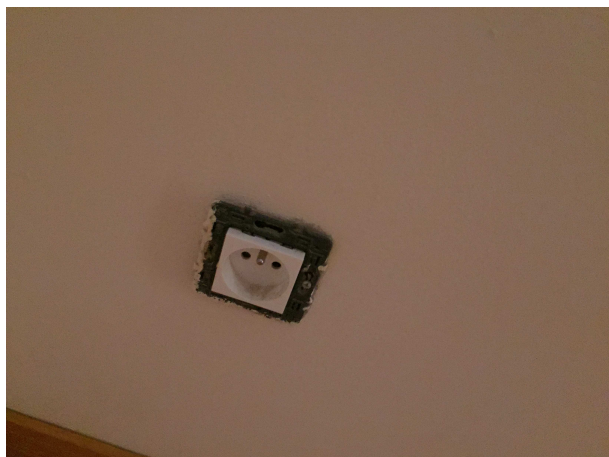
IMG_0805[1]

Au moins un socle de prise de courant comporte une broche de terre non relié e à la terre.

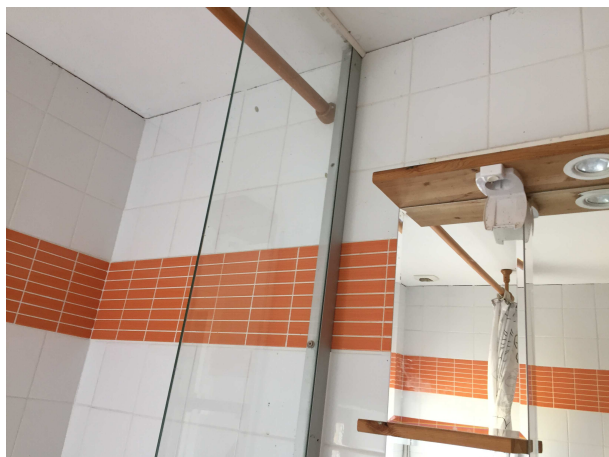
IMG_0799[1]

Local contenant une baignoire ou une douche : l'installation électrique ne répond pas aux prescriptions particulières appliquées à ce local (adéquation entre l'emplacement où est installé le MATERIEL ELECTRIQUE et les caractéristiques de ce dernier – respect des règles de protection contre les chocs électriques liées aux zones).

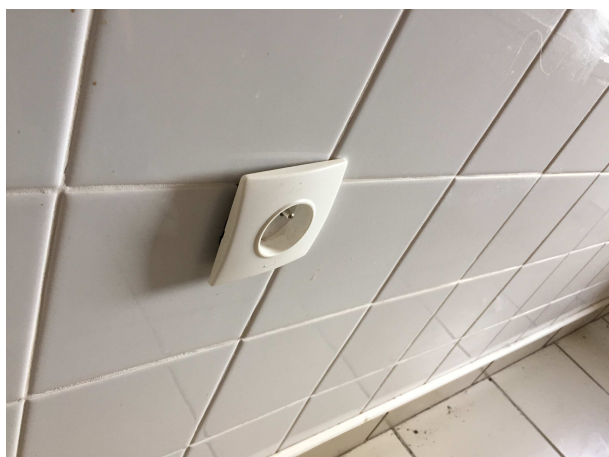
IMG_0801[1]

L'ENVELOPPE d'au moins un matériel est manquante ou détériorée.

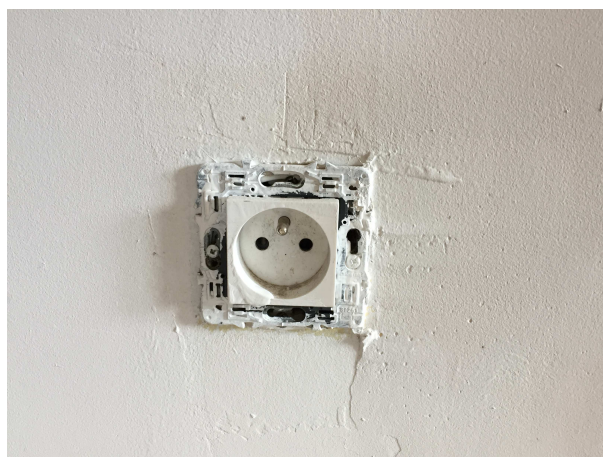
IMG_0795[1]

L'installation électrique comporte au moins une CONNEXION avec une partie active nue sous tension accessible.

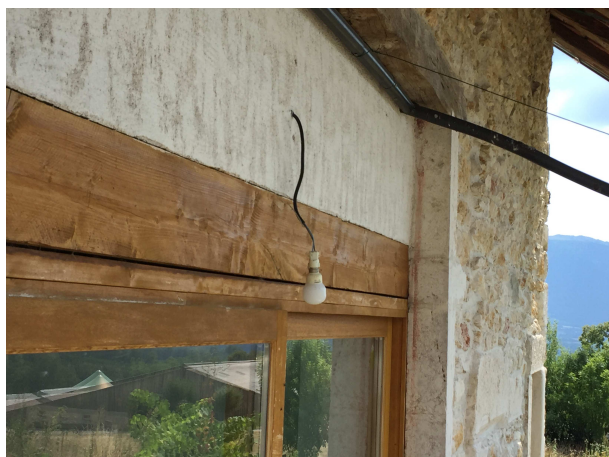
IMG_0797[1]

L'installation comporte au moins un MATERIEL ELECTRIQUE inadapté à l'usage.

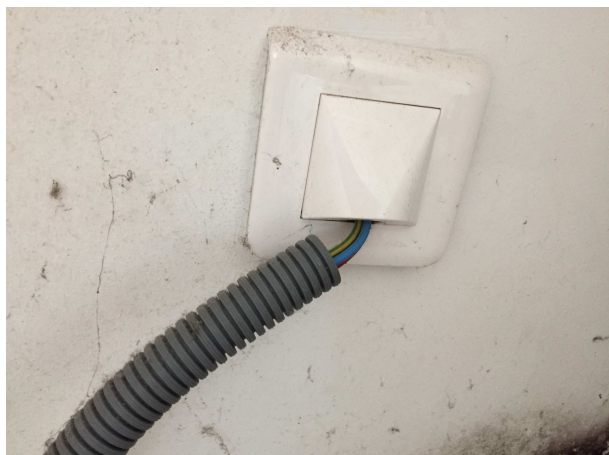
IMG_0802[1]

Au moins un CONDUCTEUR isolé n'est pas placé sur toute sa longueur dans un conduit, une goulotte, une plinthe ou une huisserie, en matière isolante ou métallique, jusqu'à sa pénétration dans le MATERIEL ELECTRIQUE qu'il alimente.
