# Synthèse Dossier de Diagnostic Technique

<u>Pro</u>priétaire : Monsieur Madame Adresse du bien : 47 Rue de Bagnoles

Nature du bien : Maison individuelle (T3) Localisation du bien : Sans objet

# Diagnostic de performance énergétique logement (6.1)

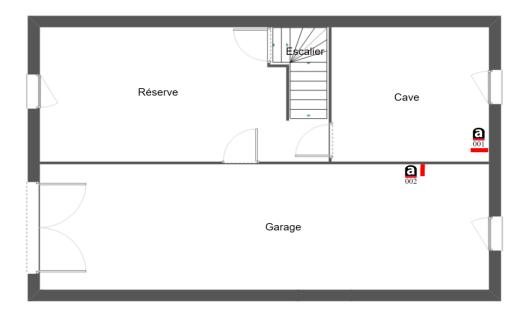
#### Sous-sol

Réf : DIA-LEV07-2009-157	Planche 1		Planche	de
			repérage	
			technique	
47 Rue de Bagnoles, LA	Indice A	Auteur: Monsieur	Bat. A du plan	de
CHAPELLE D ANDAINE,		Christophe	masse	
61140 RIVES D ANDAINE		GENDRY

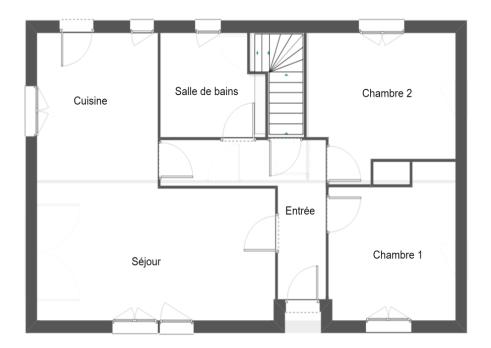
#### Rez de chaussée

Réf : DIA-LEV07-2009-157	Titre		Planche	de
			repérage	
			technique	
47 Rue de Bagnoles, LA	Indice A	Auteur: Monsieur	Bat. A du plan	de
CHAPELLE D ANDAINE,		Christophe	masse	
61140 RIVES D ANDAINE		GENDRY

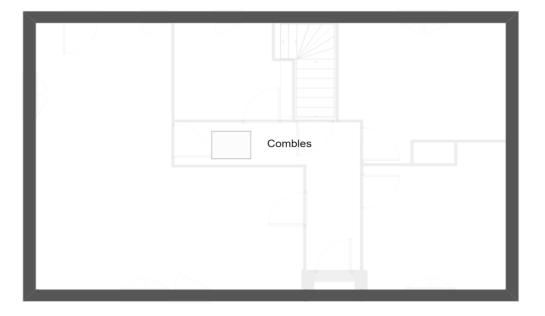
### 1er étage

Réf : DIA-LEV07-2009-157	Titre		Planche	de
			repérage	
			technique	
47 Rue de Bagnoles, LA	Indice A	Auteur: Monsieur	Bat. A du plan	de
CHAPELLE D ANDAINE,		Christophe	masse	
61140 RIVES D ANDAINE		GENDRY

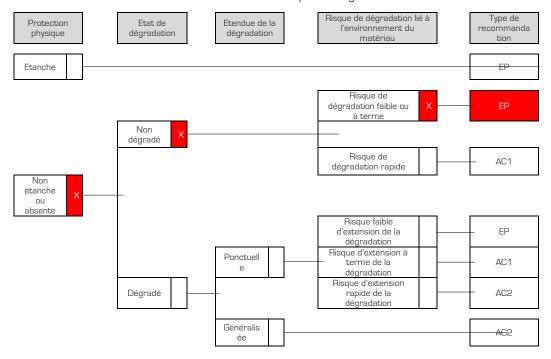
#### Sous-sol - Cave: Conduit

Evaluation de l'état de conservation et du risque de dégradation des MPCA liste B

Conclusion Evaluation périodique DIA-LEV07-2009-157 N° de dossier Date de l'évaluation 01/10/2020 Bâtiment Sans objet

Sur la base de l'évaluation de l'état de conservation et du risque de dégradation des produits et matériaux contenant de l'amiante, l'opérateur de repérage émet des recommandations de gestion adaptées au besoin de protection des personnes :

Faire réaliser une « évaluation périodique », car le type de matériau ou produit concerné contenant de l'amiante, la nature et l'étendue des dégradations qu'il présente et l'évaluation du risque de dégradation ne conduisent pas à conclure à la nécessité d'une action de protection immédiate sur le matériau ou produit. Cette évaluation périodique consiste à :

a) Contrôler périodiquement que l'état de dégradation des matériaux et produits concernés ne s'aggrave pas et, le cas échéant, que leur protection demeure en bon état de conservation ;

b) Rechercher, le cas échéant, les causes de dégradation et prendre les mesures appropriées pour les supprimer.

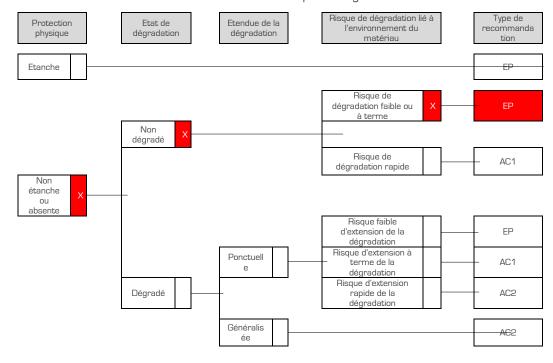
#### Sous-sol - Garage: Conduit

Evaluation de l'état de conservation et du risque de dégradation des MPCA liste B

Conclusion Evaluation périodique
N° de dossier DIA-LEV07-2009-157
Date de l'évaluation 01/10/2020
Bâtiment Sans objet
