DOSSIER DE DIAGNOSTIC TECHNIQUE

Référence : 002ZO011699
A communiquer pour toute correspondance
Réalisé le : 12/04/2021
Référence mandataire : ZO003464

Appartement T4
17 Impasse du Journans
01170 SÉGNY

Note de synthèse

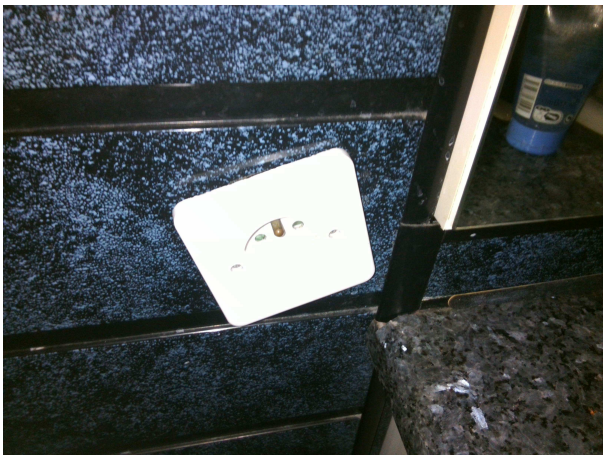
WIN_20210412_16_19_33_Pro

Local contenant une baignoire ou une douche : l'installation électrique ne répond pas aux prescriptions particulières appliquées à ce local (adéquation entre l'emplacement où est installé le MATERIEL ELECTRIQUE et les caractéristiques de ce dernier - respect des règles de protection contre les chocs électriques liées aux zones).

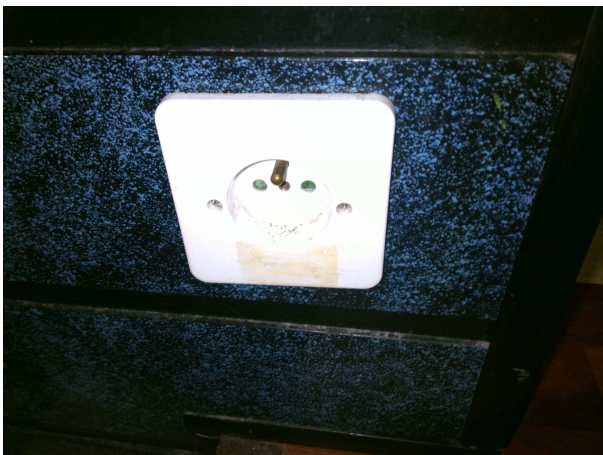
WIN_20210412_16_11_03_Pro

L'ENVELOPPE d'au moins un matériel est manquante ou détériorée.
