**CREDIT IMMOBILIER DE FRANCE DEVELOPPEMENT,**

Que, pour la sauvegarde de ses droits et actions, la société requérante estime avoir le plus grand intérêt à faire dresser un procès-verbal descriptif d'un bien immobilier situé à SAINT-MARTIN-DU-FRESNE (01430), 3, rue du Stade, appartenant à [REDACTED]

Certifie m'être transporté ce jour sur la commune de SAINT-MARTIN-DU-FRESNE (01430), 3, rue du Stade,

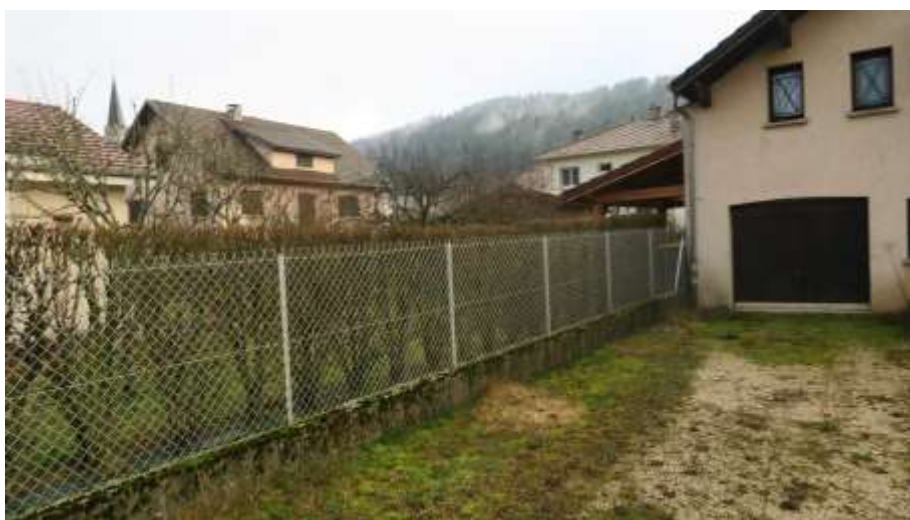
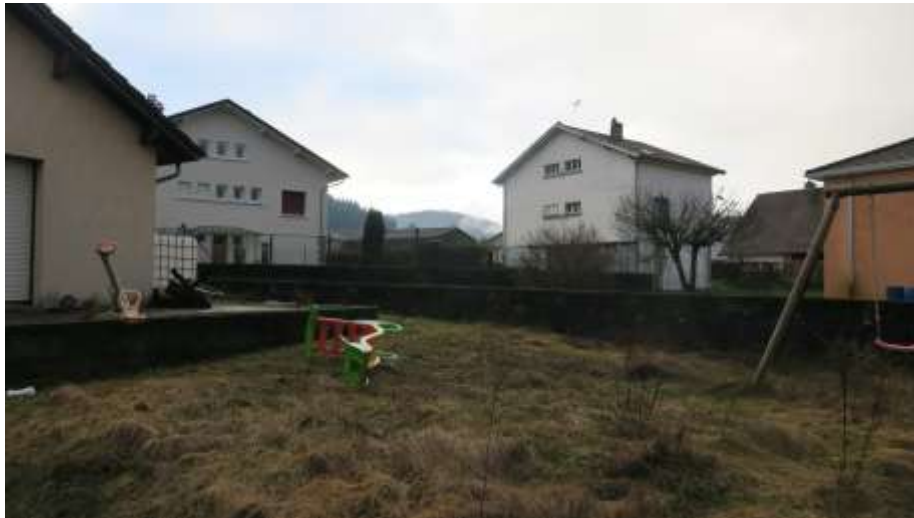
Je remarque que les descentes d'eaux pluviales et les gouttières sont en place.

Cette propriété est ceinturée par des murs mitoyens appartenant probablement aux propriétés voisines.

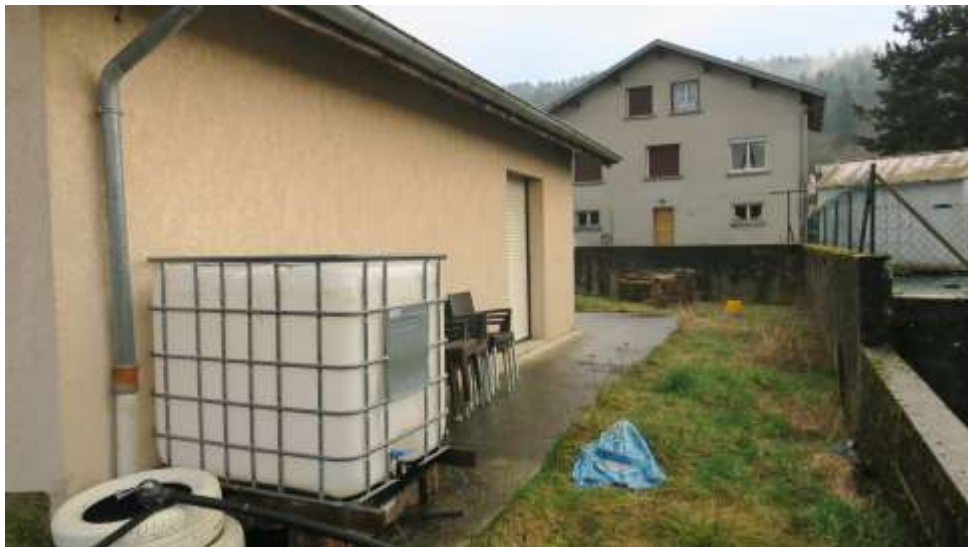
A l'arrière de cette maison, je constate la présence d'un petit jardin non entretenu.

Côté SUD, je note la présence d'une petite allée en béton.

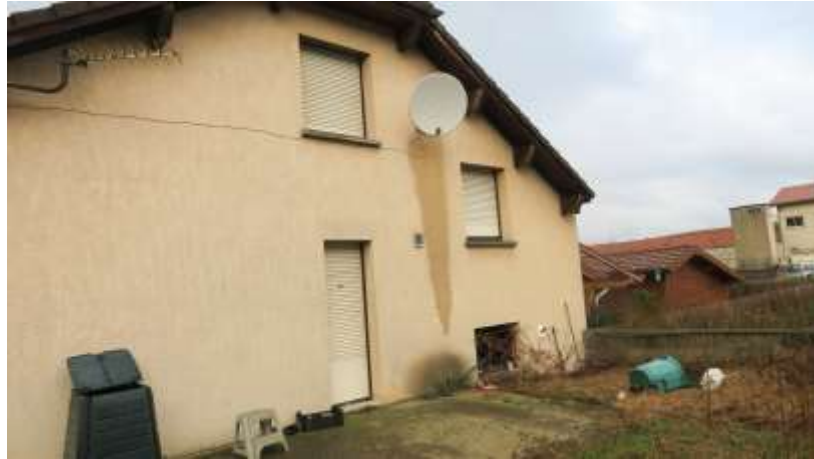
A l'arrière, je relève la présence d'une terrasse en béton.

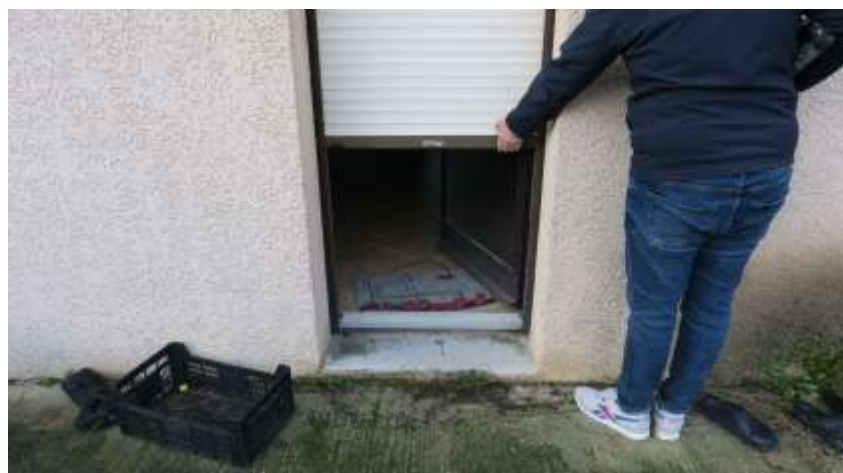
Nous faisons ensuite le tour de la maison et le serrurier lève le volet métallique permettant d'accéder directement à la maison, la porte se trouvant à l'arrière n'étant pas fermée.

Les volets occultant toutes les menuiseries extérieures de cette maison, sauf la porte d'entrée, sont tous constitués de lattes en plastique.

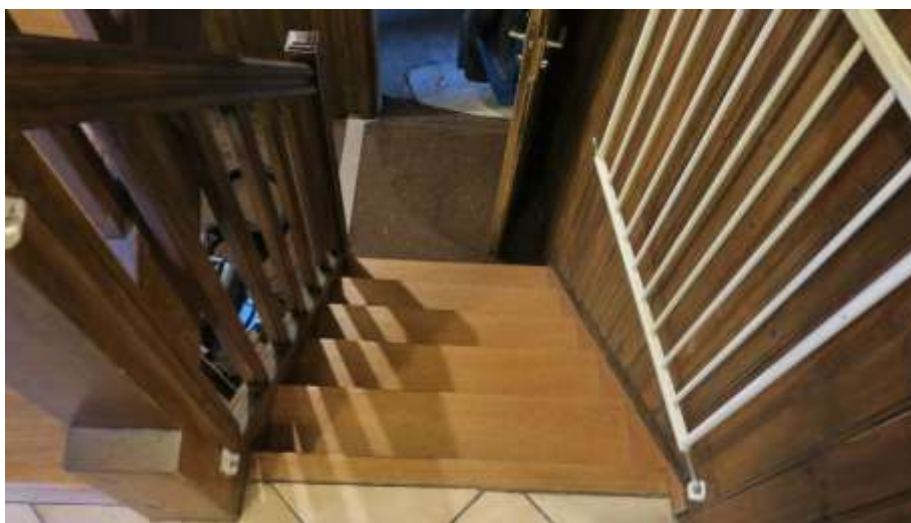
Accès au demi-niveau inférieur :

Il se fait par un escalier de six marches en bois.

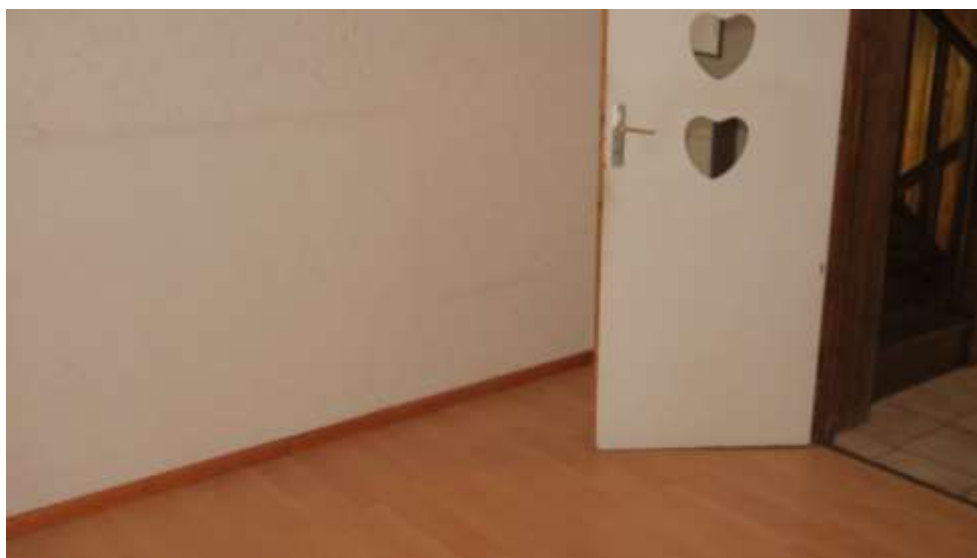
Chambre :

Le sol est recouvert d'un parquet stratifié.

Les murs sont recouverts d'une tapisserie ancienne, mais en bon état.

Le plafond est recouvert de peinture.

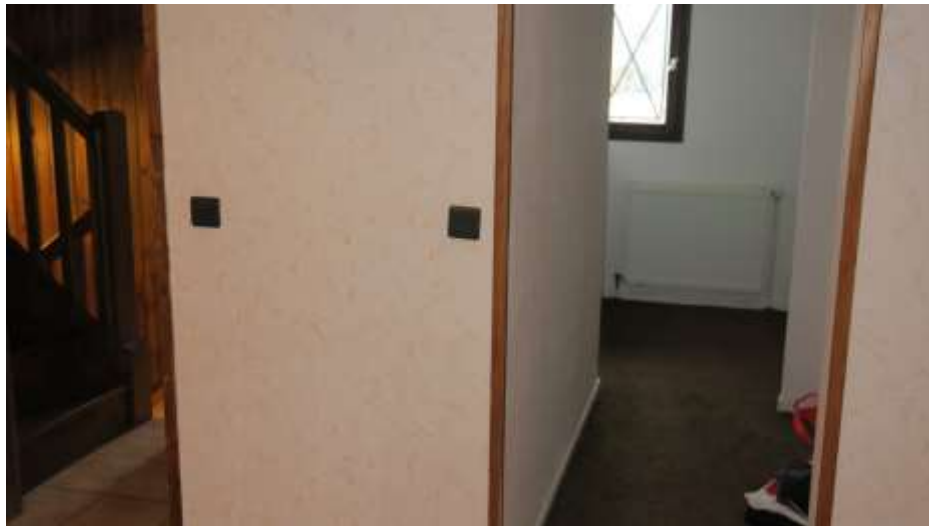
Placard situé dans le prolongement de la chambre :

Le sol est recouvert de moquette.

Les murs sont peints.
